Oberlaubenstall in der Berliner Straße 9 in Zossen

Autorin: Kunsthistorikerin Hiltrud Preuß, Sachbearbeiterin in der Unteren Bauaufsichts- und Denkmalschutzbehörde des Landkreises Teltow-Fläming

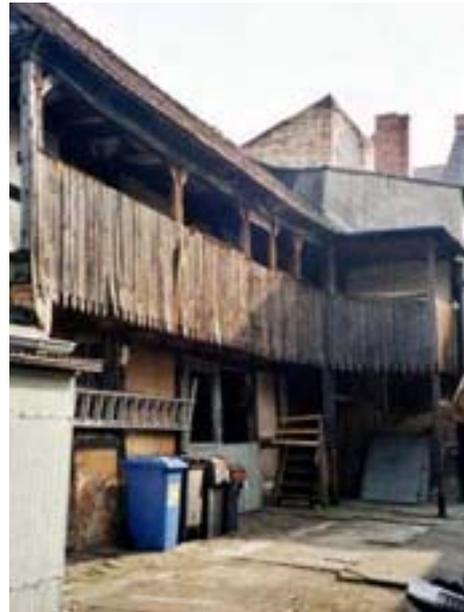
Das Besondere und Namensgebende an diesem Wirtschaftsgebäude ist die Oberlaube, ein auf Streben und Deckenbalken ruhender Laubengang der oberen Etage. Dieser Gang aus Holz diente nicht nur als treppensparende Verbindung zwischen den einzelnen Räumen des Obergeschosses, er wurde auch zum Trocknen von Mais, Tabak oder Zwiebeln genutzt. Dazu wurde das zu trocknende Gut in die Laube gehangen, so dass es immer vom Wind umweht war. Außerdem war die Auskragung des Laubengangs ein guter Regenschutz für die im Erdgeschoss liegenden Räume.

Ursprünglich sind die Oberlaubenställe aus Fachwerk errichtet, später, wenn die Schäden in der Holzkonstruktion zu groß wurden, wurde manchmal das Erdgeschoss aufgemauert. Das Zossener Exemplar ist noch ein komplett aus Fachwerk bestehender Bau und stammt wahrscheinlich aus dem späten 18. oder dem frühen 19. Jahrhundert. Sein exaktes Baujahr ist leider nicht bekannt. So bleibt dem Denkmalschützer nur der Vergleich zu anderen ähnlichen Bauten, bei denen das Baujahr bekannt ist. Eine genaue Bestimmung des Alters könnte eine so genannte dendrochronologische Datierung liefern.

Eine kleine Besonderheit zeigen die Brüstungsbretter des Zossener Oberlaubenstalls: sie laufen nach unten spitz zu. Damit kann bei Regen die Tropfenbildung besser reguliert werden, und es ist darüber hinaus ein schmückendes Motiv. Das Bedürfnis nach Verzierung gab es nicht nur bei den repräsentativen Bauten, wie Gutshäusern, Kirchen oder Rathäusern. Auch die weniger eindrucksvollen Gebäude wie Scheunen oder Stallgebäude wurden mit Schmuckelementen bedacht. Diese Verzierungen sind Ausdruck einer Volkskunst und für die Heimatgeschichte von großer Bedeutung.
